Le design d'un véhicule reste un des premiers critères de choix et de reconnaissance d'un modèle et d'une marque. Depuis plusieurs années la majorité des constructeurs opèrent des évolutions stylistiques marquées et importantes.

Pour cette analyse, nous avons procédé à une comparaison des tarifs constructeurs en euros H.T (au 3<sup>ème</sup> trimestre 2023) de l'ensemble des pièces visibles du bouclier avant lors du changement de génération d'un modèle.

L'objectif de cette étude est d'illustrer, à partir d'un échantillon de modèles significatifs de différentes marques et de plusieurs segments, l'impact des évolutions de design sur les coûts potentiels de réparation.

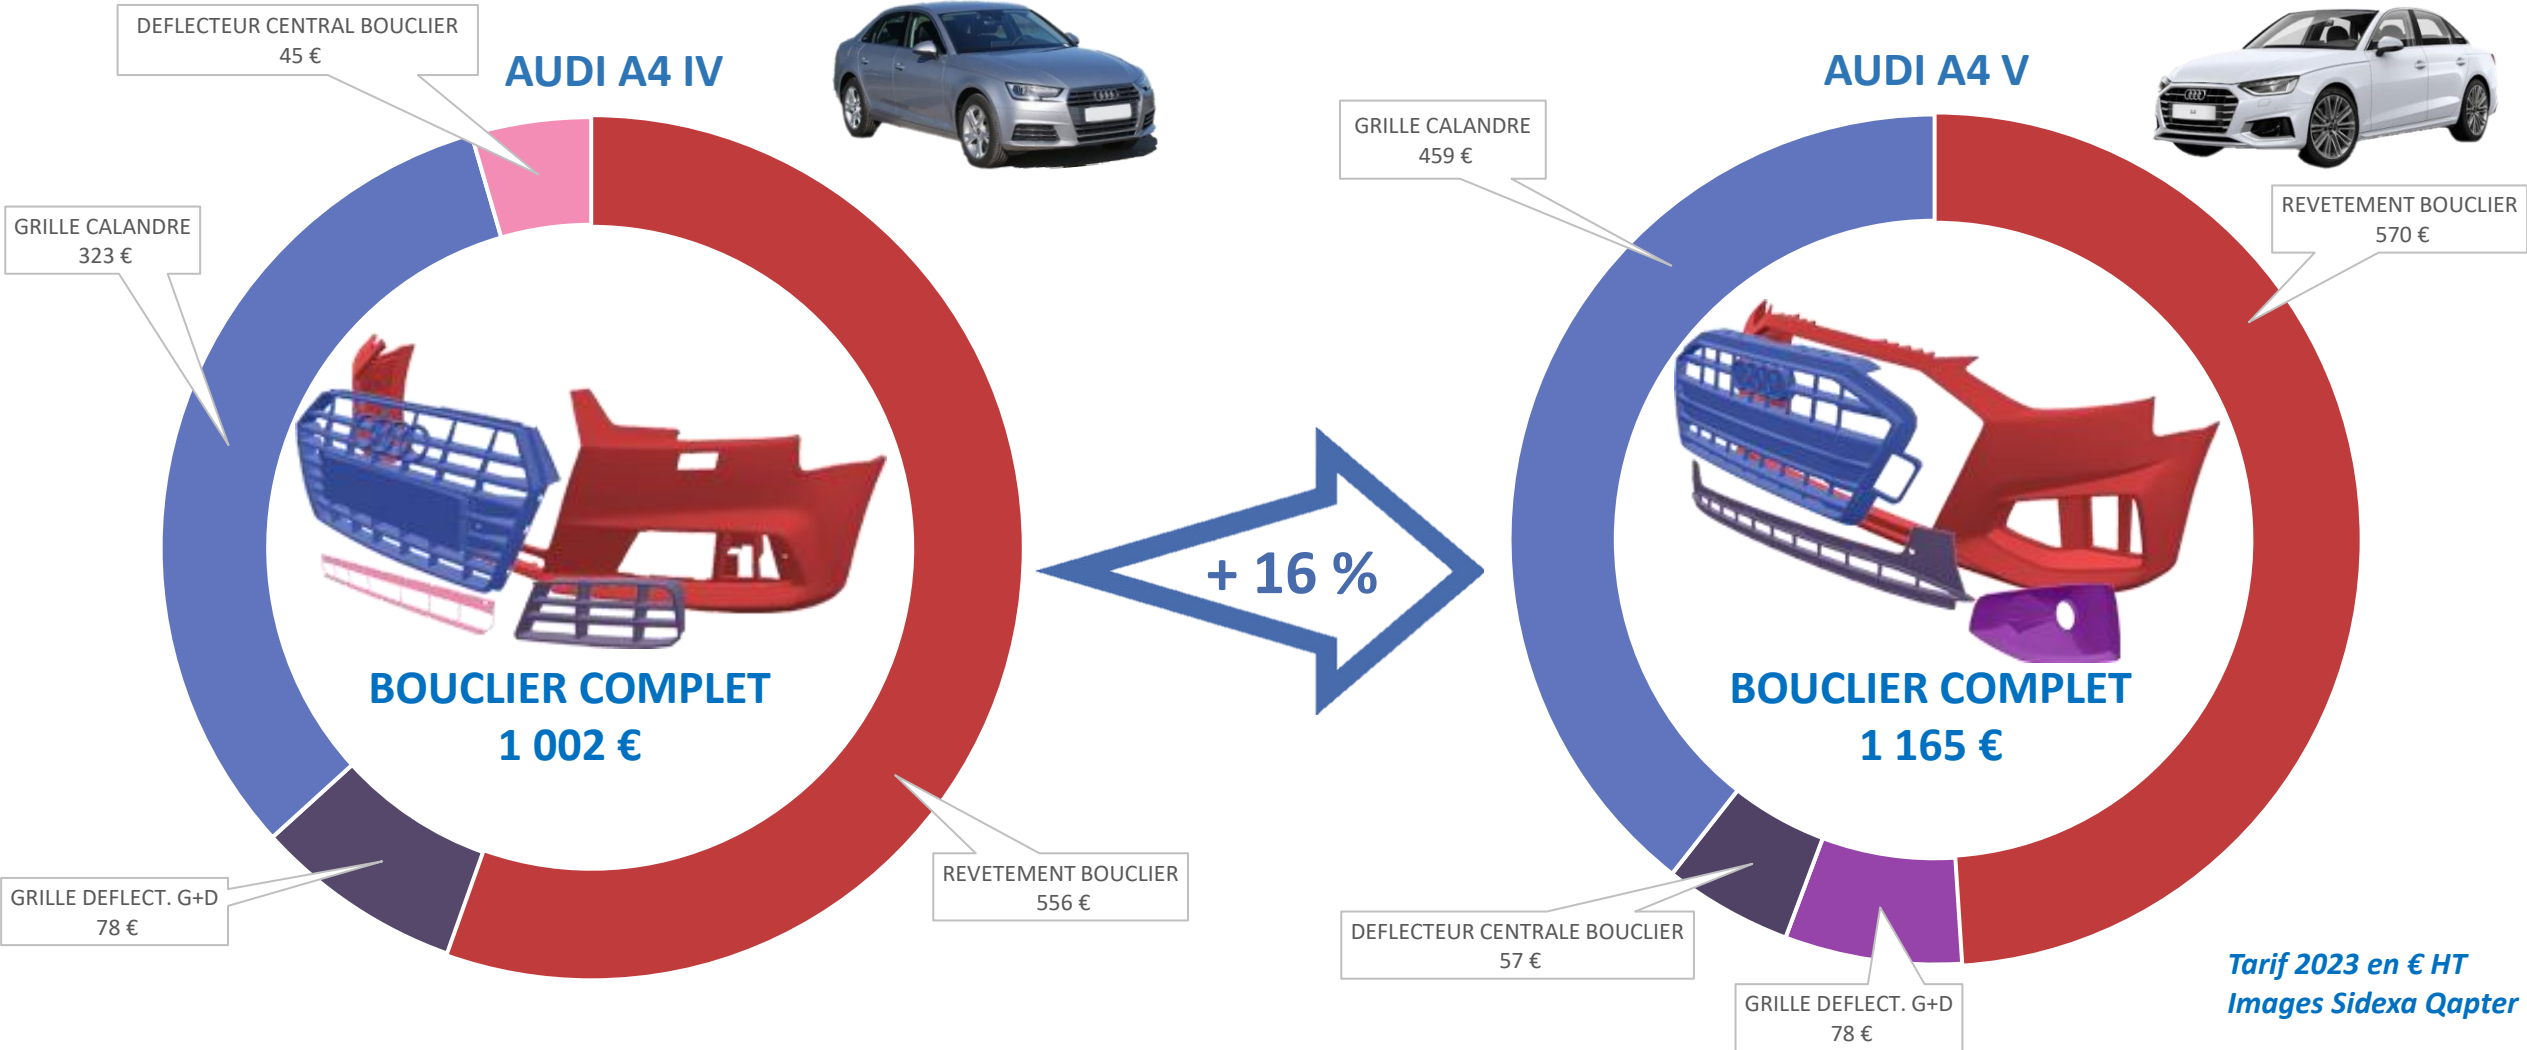
Le changement de génération n'a pas d'impact sur le nombre de pièces. L'augmentation du prix total de 16% sur le nouveau modèle est principalement due à la grille de calandre dont le prix augmente de +42%.

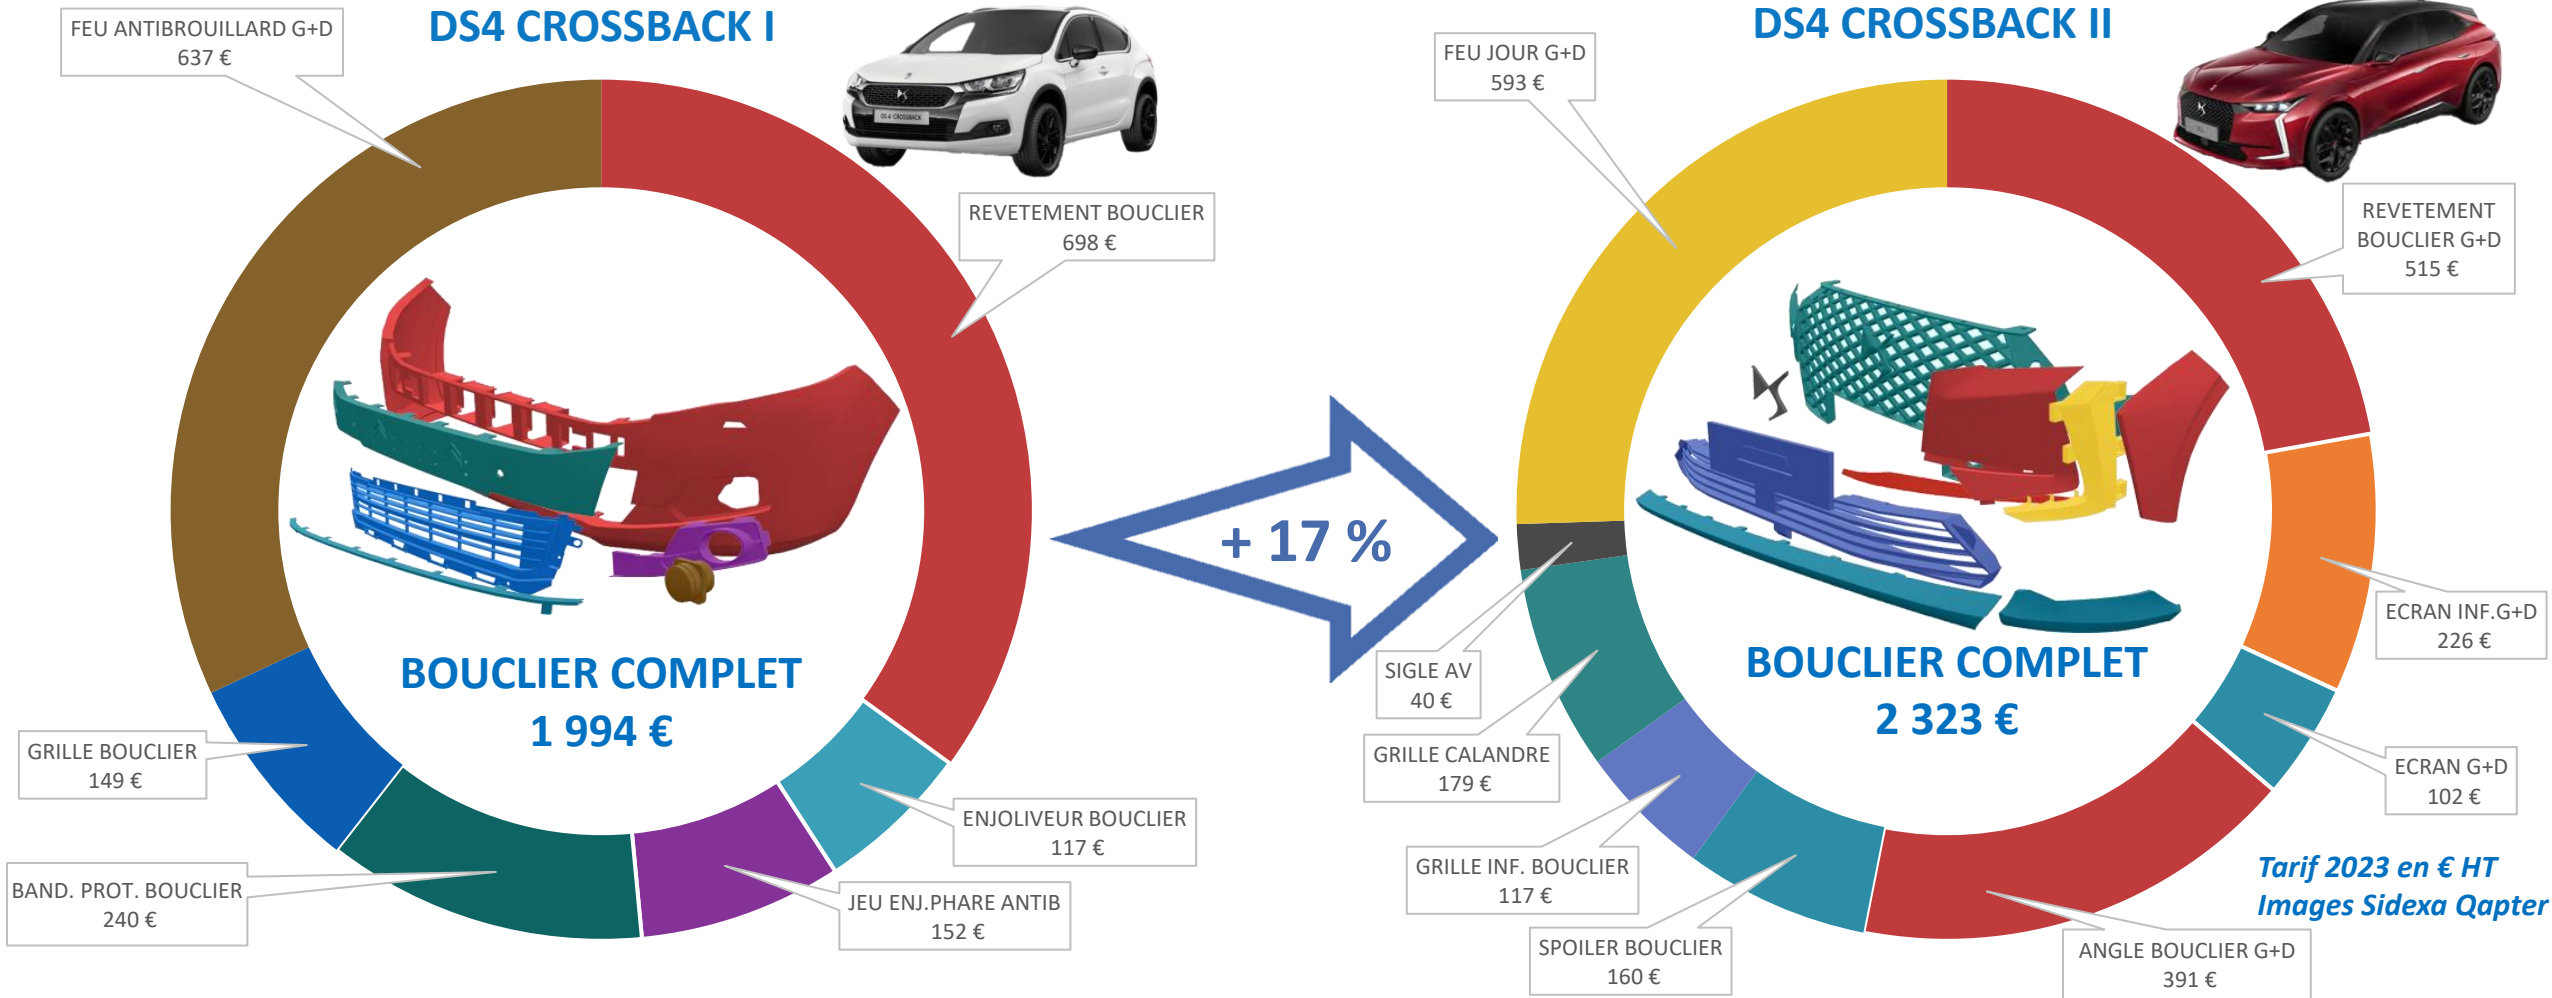
Le changement de génération engendre trois pièces supplémentaires, dont les feux de jour à 593 € la paire. Le revêtement de bouclier est sur la nouvelle génération divisé en deux parties (gauche et droite), son prix est 26% moins cher que sa devancière. En revanche, l'addition des pièces supplémentaires augmente de 17% le montant total de la nouvelle génération.
